# Besiktningssprotokoll

Försäkringsbesiktning för Anticimex Säljarsförsäkrat

Fastighetsbeteckning: Sävja 40:2	
Fastighetsadress: Fiskjusevägen 3	
Postnummer: 757 56	Ort: Uppsala

Besiktningdatum: 2024-05-22	Protokollnummer: 68271117
Temperatur: 20 °C	Väderlek: Sol
Tekniker: Mikael Jansson	
E-post: Mikael.Jansson@anticimex.se	
Kontor: Uppsala	
Närvarande: Fastighetsägaren

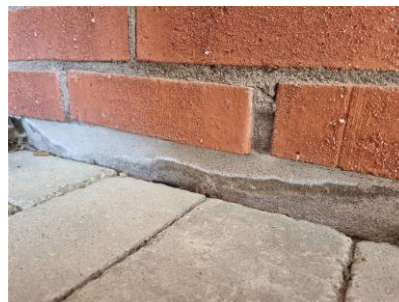
- Tecken på fuktuppsug finns på sockeln.
- Delar av sockeln är besiktigad då altaner döljer.

När sockeln suger upp fukt finns risk att fukten sprider sig till kringliggande konstruktioner om t.ex det kapilärbrytande skikten är bristande.

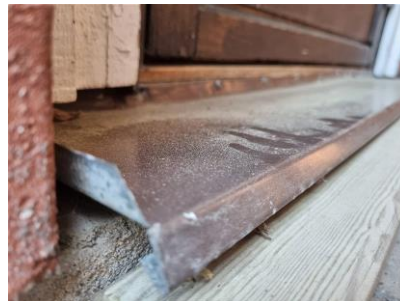
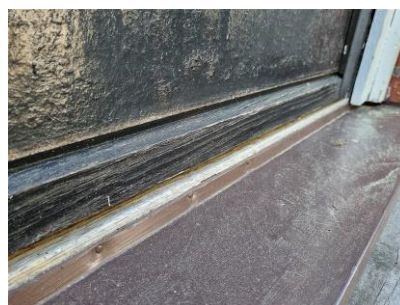
- Tröskelbleck lutar fel lokalt vid altandörr.
- Altandörr mot baksidan är i behov av underhåll.

Eftersom tröskelblecken lutar åt fel håll finns en möjlighet att snö vid smältning rinner in mot dörrpartiet vilket i sin tur i värsta fall kan leda till fuktskador i väggkonstruktionen. Se därför till att åtgärda lutningen av blecket.

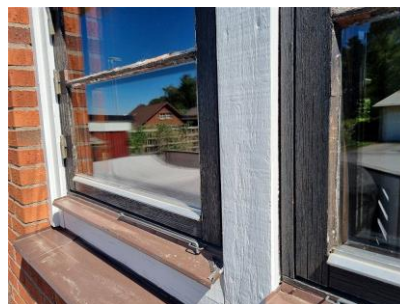
- Torrspäckor finns på fönster samt saknas kitt delvis.

Dessa bedöms inte ha lett till bakomliggande skador utan bör åtgärdas i det löpande underhållet av huset.

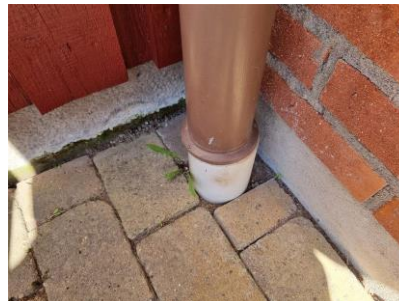
-Lövsilar finns inte.

När det saknas lövsilar så finns det risk att det blir stopp i dagvattenledningen.

För att hindra stopp i dagvattenledningar rekommenderas komplettering av lövsilar.

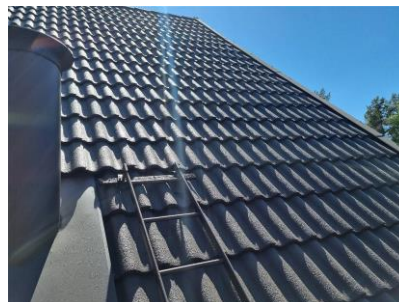
-Takpannor med underlagstak av träfiberskivor samt är yttertaket äldre men behandlat.

Med denna konstruktion är det extra viktigt att takpannorna är hela. Eftersom underlagstaket inte har en papp kan regn och snö som tränger in genom otätheter leda till fuktskador i underliggande konstruktion.

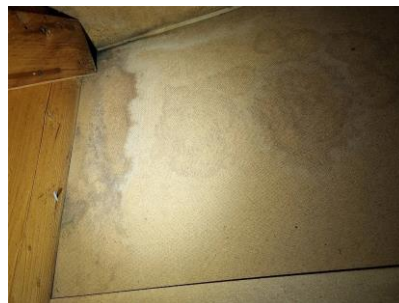
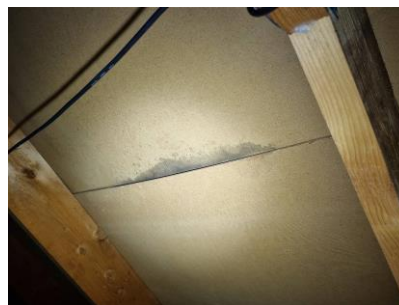
-Underlagstaket har äldre fuktfläckar samt mikrobiell påväxt.

Detta ska ha uppstått vid takläggning vid husbygget enligt uppgift från fastighetsägare.

Vid kontroll av vinden uppmättes fuktvärden under kritisk fuktnivå för mikrobiell tillväxt och en normal lukt upplevdes. Fuktkvoten i underlagstak/takbjälkar uppmättes till +/-10,1 %.

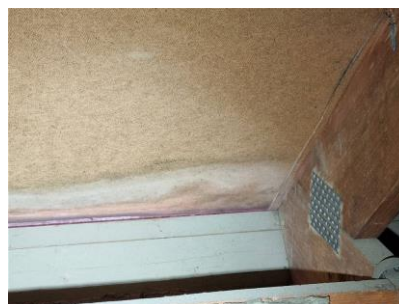
-Underlagstaket har äldre fuktfläckar.

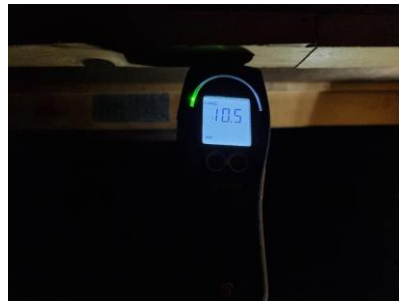
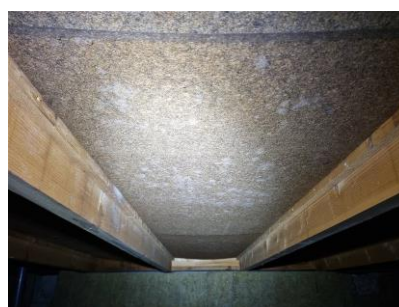
Vid kontroll av konstruktionen i krypgrund uppmättes fuktvärden under kritisk fuktnivå för mikrobiell tillväxt och normal lukt upplevdes. Det förekommer en mindre mängd mikrobiell påväxt på blindbotten vilket indikerar att vid vissa förhållanden så blir klimatet gynnsamt för mögelpåväxt. Se gärna bifogat faktablad kring Krypgrund. Det förekommer även träskyddsbehandlat virke i grunden vilket även det kan avge kemiska dofter vid rätta förhållanden.

Golvbjälklaget ovan den uteluftsventilerade krypgrunden riskerar att drabbas av fuktskador på grund av naturlig fuktpåverkan. Detta kan i sin tur leda till mikrobiella skador (angrepp av mikroorganismer) som kan leda till att mikrobiell lukt sprids till boendemiljön. Fuktkvoten uppmättes till +-10,5 %.

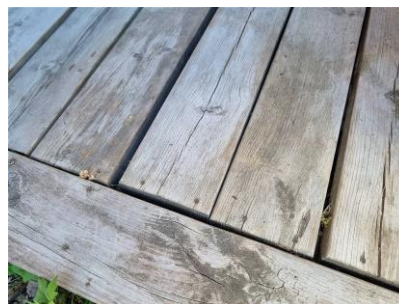
-Trallen är ej fixerad lokalt.

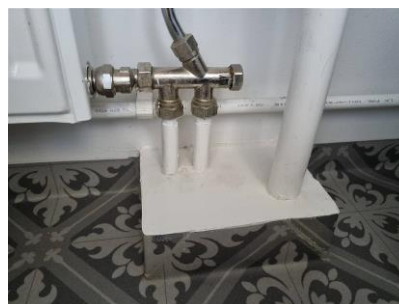
-Rör genomföring finns i golv uppbyggd på klack.

Rör genomföringar i golvet medför en ökad risk för att vatten tränger ner i omkringliggande konstruktioner och orsakar fuktskador.

Rör genomföringen är upptaget som ett avsteg från branschreglerna i aktuellt kvalitetsdokument från entreprenör. Ett avsteg från branschreglerna kan innebära att du får en nedsatt eller, i värsta fall, helt utebliven skadeersättning från ditt försäkringsbolag (villahem) om en skada uppstår orsakad av avsteget.

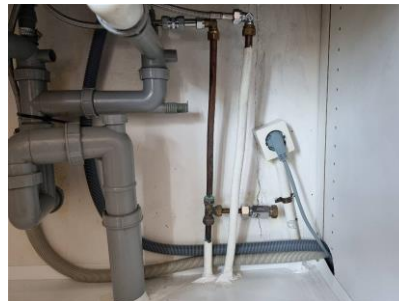
-Tappvattenledningar kan fixeras.

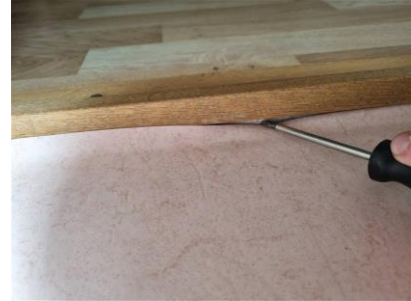
- WC utrymmets golvbeläggning har äldre yt-/tätskikt.
- Ytskiktets uppvik mot tröskel vilar ej mot något bakomliggande.

Eftersom funktionen, som innebär att ytskiktet/tätskiktet ska vara vattentätt, kan vara nedsatt finns en ökad risk att vatten vid ett eventuellt läckage tränger igenom ytskiktet/tätskiktet med vattensador i omkringliggande konstruktioner som följd.

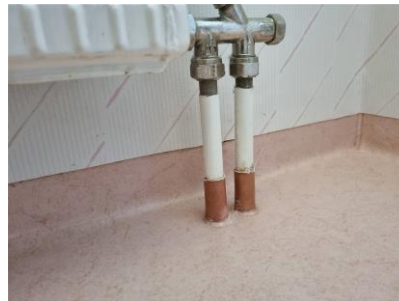
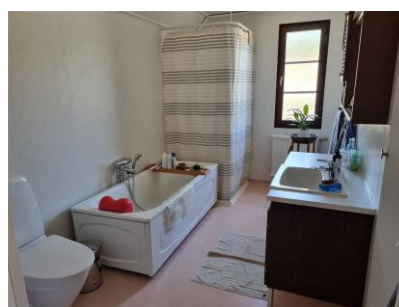
- Utrymmet är i behov av renovering pga ålder.
- Rör genomföring finns i golv.

Renovering av utrymmet rekommenderas. Kontakta en behörig våtrumsentreprenör för en renovering. I samband med renoveringen bör omkringliggande konstruktioner kontrolleras för att upptäcka eventuella följskador.

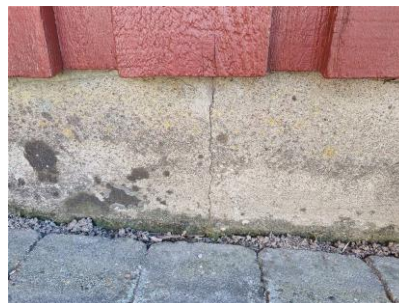
-Sprickor finns i sockel.

Dessa bedöms inte ha lett till bakomliggande skador.

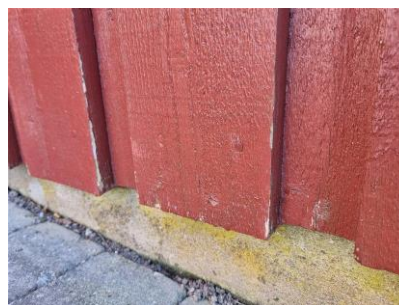
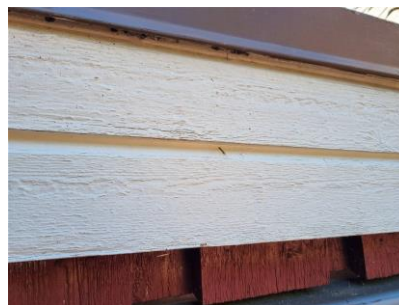
-Fasadpanelen och bitar av sargen börjar bli i behov av målning/underhåll.

För att öka livslängden på fasadbeklädnaden samt sargen rekommenderas målning och underhåll.

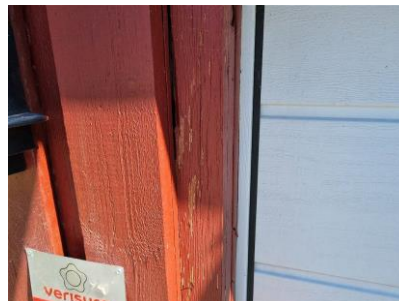
-Karmen till garageporten är i behov av målning/underhåll.

Utför målning för att undvika rötskador.

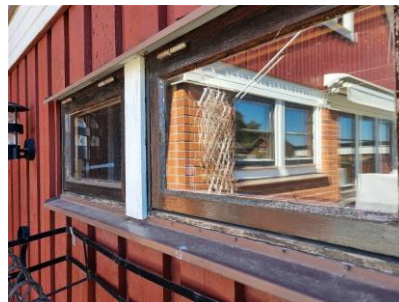
-Fönsterkarm är i behov av målning/underhåll.

För att öka livslängden på fönsternas karm rekommenderas målning och underhåll.

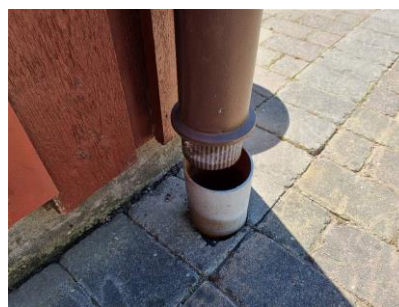
-Lövsilar finns inte.

När det saknas lövsilar så finns det risk att det blir stopp i dagvattenledningen.

För att hindra stopp i dagvattenledning rekommenderas komplettering av lövsilar.
