Besiktningssprotokoll

Försäkringsbesiktning för Anticimex Säljarsförsäkrat

Fastighetsbeteckning: Berthåga 27:43	
Fastighetsägare: Fabian Farjam Lindgren Fahimi	
Fastighetsadress: Stenhagsvägen 96	
Postnummer: 752 60	Ort: Uppsala

Besiktningdatum: 2024-04-05	Protokollnummer: 68208359
Temperatur: 1 °C	Väderlek: Mulet
Tekniker: Magnus Stjerngren	
E-post: magnus.stjerngren@anticimex.se	
Kontor: Uppsala	
Närvarande: Ingen närvarande

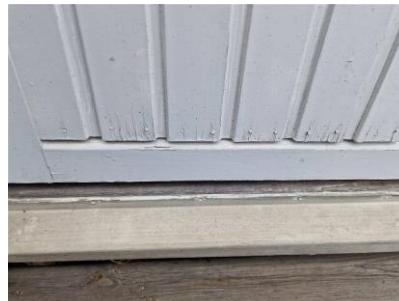
Utvändigt / Dörrar

Dörr är i behov av målning/underhåll.

För att öka livslängden på dörr rekommenderas målning och underhåll.

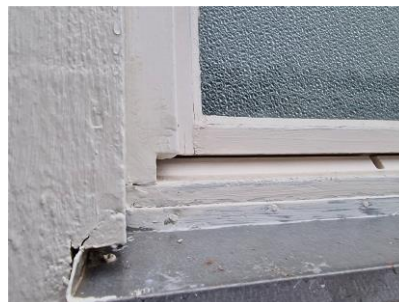
Utvändigt / Fönster

Isolerglas är äldre.
Målningsbehov finns.

Befintliga fönster är äldre vilket betyder att tätningen mellan fönsterrutorna kan vara sämre. Detta kan leda till att missfärgning/imma kan uppstå mellan glasrutorna.

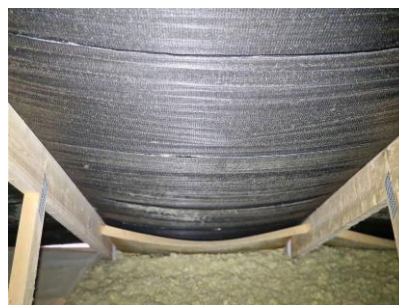
Utvändigt / Vind

Underlagstaket består av plastfolie.

Eftersom underlagstaket består av plastfolie finns risk vid ogynnsam väderlek att regnvatten/snö tränger in under den yttre takbeläggningen och ner mellan plastöverlapp eller i andra otätheter med läckage på vindsutrymmet som följd.

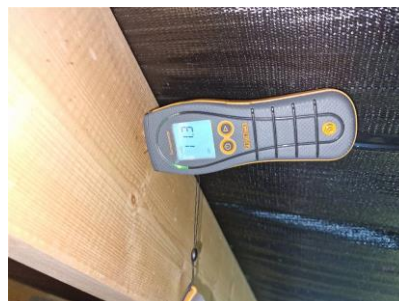
Vid kontroll av vinden uppmättes fuktvärden under kritisk fuktnivå för mikrobiell tillväxt och en normal lukt upplevdes.

Fuktkvoten i underlagstak/takbjälkar uppmättes vid besiktningstillfället till ca 11 - 12 %.

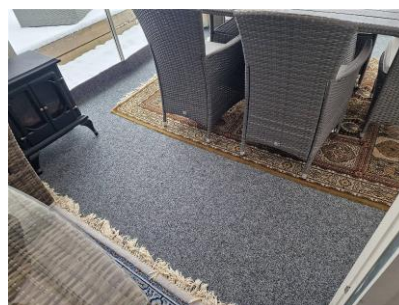
Utvändigt / Altan

Underliggande trätrall täcks av matta och är därför ej besiktigad.

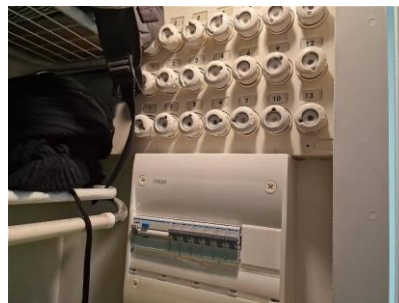
Entréplan / Entréhall

Jordfelsbrytare finns installerad vid el-centralen,
Dock noteras att gruppförteckning saknas.

"Gruppförteckning" är en lista som ska vara placerad vid elcentralen. Den visar vilka säkringar som är anslutna till vilka armaturer, vägguttag och apparater. Den är också till för att underlätta vid felsökning och elarbeten.

Kontakta en elektriker för att upprätta en gruppförteckning som placeras i närheten av el-centralen.

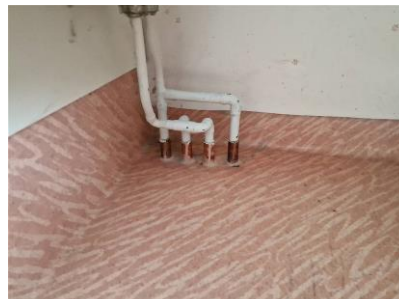
Entréplan / Tvättstuga

Utrymmet har äldre yt-/tätskikt.
Rör genomföringar finns i golvet.
Skada på tätskikt noteras vid uppvik vid tröskel.
Golvbeklädnaden är otät vid skarvar.

Eftersom funktionen, som innebär att ytskiktet/tätskiktet ska vara vattentätt, är nedsatt finns en ökad risk att vatten tränger igenom ytskiktet/tätskiktet med vattenskador i omkringliggande konstruktioner som följd.

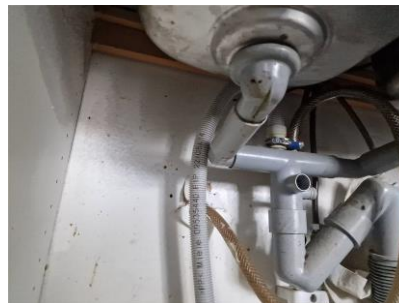
Entréplan / Kök

Fuktskydd saknas i diskbänksskåp.

Dock noteras plastmatta med uppvik samt vattenlarm.

Vidare noteras att avloppslangen från diskmaskinen inte är upphängd med bygel.

Utan fuktskydd är det svårt att upptäcka läckage från rörledningar. Vatten kan då tränga in i omkringliggande konstruktioner och orsaka fuktskador.

För att upptäcka eventuella läckage, installera ett fuktskydd.

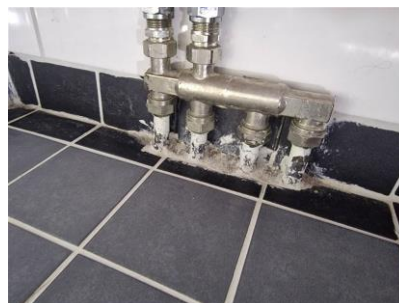
Entréplan / Badrum

Rör genomföring finns i golv.

Rör genomföringar i golvet medför en ökad risk för att vatten tränger ner i omkringliggande konstruktioner och orsakar fuktskador.

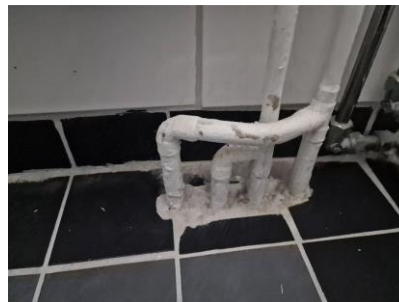
Övre plan / Badrum/Wc

⚠ Rörgenomföring finns i golv.

Rörgenomföringar i golvet medför en ökad risk för att vatten tränger ner i omkringliggande konstruktioner och orsakar fuktskador.

Vidare noteras att fönster är olämpligt placerat vid badkar.

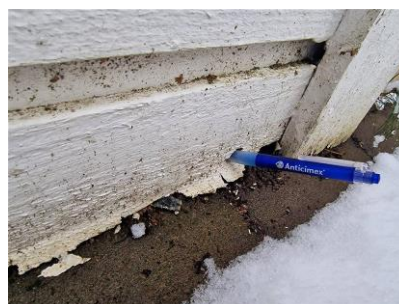
Utvändigt / Fasad

Enstaka panelbrädor har mindre rötskador.
Fasadpanelen är i behov av målning/underhåll.

Fasadbeklädnad och träkonstruktioner där målningsbehov finns riskerar att få fukt- och rötskador på grund av sämre vattenavvisande förmåga. För att öka livslängden på fasadbeklädnaden rekommenderas målning och underhåll. I samband med ommålning rekommenderas att de rötskadade panelbrädorna byts ut.

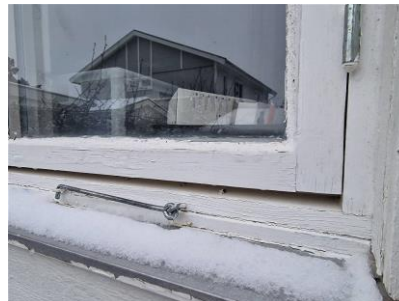
Utvändigt / Fönster

Fönster är i behov av målning/underhåll.

För att öka livslängden på fönster rekommenderas målning och underhåll.

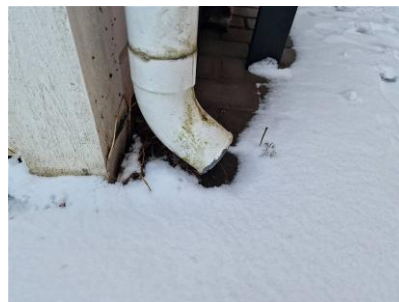
Utvändigt / Hängrännor / Stuprör

Stuprör är inte anslutet till markledning.

Stuprör som inte är anslutet till markledning kan medföra en ökad fuktbelastning på grundmur/sockel som i sin tur kan leda till fuktrelaterade skador.
