Besiktningssprotokoll

Försäkringsbesiktning för Anticimex Säljarsförsäkrat

Fastighetsbeteckning: Fasma 3:15	
Fastighetsägare: Serdar Altas	
Fastighetsadress: Fasma 19	
Postnummer: 743 74	Ort: Björklinge

Besiktningdatum: 2024-05-08	Protokollnummer: 68225967
Temperatur: 6 °C	Väderlek: Regn
Tekniker: Abubaker Hassen	
E-post: abubaker.hassen@Anticimex.se	
Kontor: Uppsala	
Närvarande: Fastighetsägare

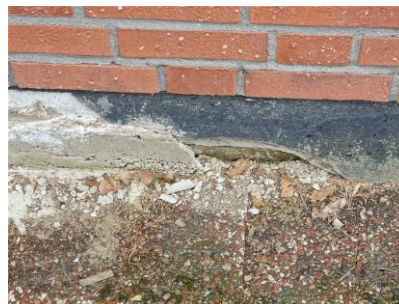
Utvändigt / Sockel

Sprickor finns i sockel.
Puts släpp finns på sockel. Det rekommenderas att putsa området.

Dessa bedöms inte ha lett till bakomliggande skador.

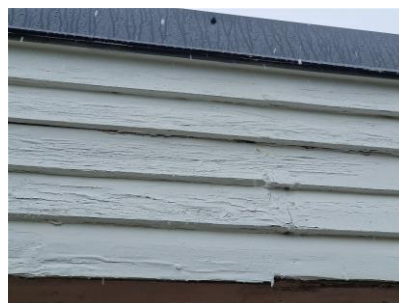
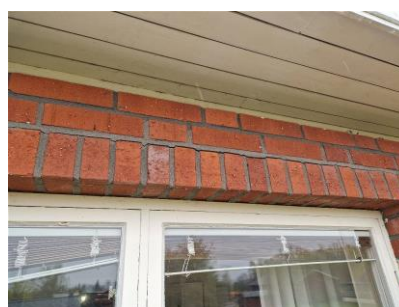
Utvändigt / Fasad

Fasadpanelen är i behov av förbättring målning/underhåll. Vidare sprickor finns på fogbruk. Dessa bedöms inte ha lett till bakomliggande skador.

För att öka livslängden på fasadbeklädnaden rekommenderas målning och underhåll.

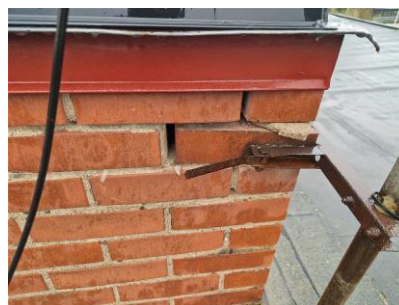
Utvändigt / Tak

Murstocken har sprickor och otätheter. Vi rekommenderar att man håller uppsikt. Om det uppstår fler sprickor rekommenderas det att man kontaktar fackman

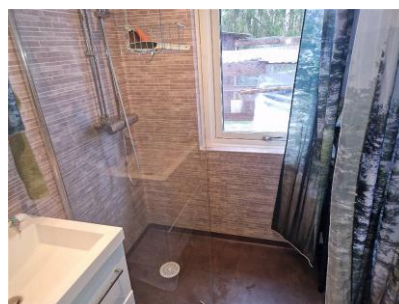
Entréplan / Dusch/Toalett

- ⚠ Duschen är placerad nära ett fönster.

Duschens placering i våtutrymmet utgör en risk för fuktskador i fönster- och väggkonstruktionen.

För att minska risken för fuktskador på fönster och väggkonstruktion rekommenderas att man skyddar fönstret mot vattenbegjutning.

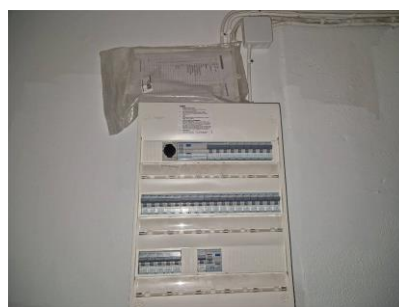
Entréplan / Passage

El-centralen har jordfelsbrytare.

Jordfelsbrytare finns installerad vid elcentralen.

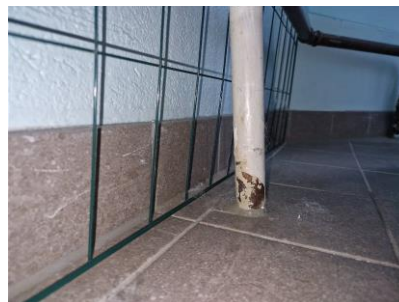
Rör genomföring finns i golv.

Rör genomföringar i golvet medför en ökad risk för att vatten tränger ner i omkringliggande konstruktioner och orsakar fuktskador.
