Besiktningssprotokoll

Försäkringsbesiktning för Anticimex Säljarsförsäkrat

Fastighetsbeteckning: Sunnersta 84:21	
Fastighetsadress: Långvägen 22a	
Postnummer: 756 52	Ort: Uppsala

Besiktningdatum: 2024-05-30	Protokollnummer: 68287854
Temperatur: 20 °C	Väderlek: Sol
Tekniker: Abubaker Hassen	
E-post: abubaker.hassen@Anticimex.se	
Kontor: Uppsala	
Närvarande: Fastighetsägare.

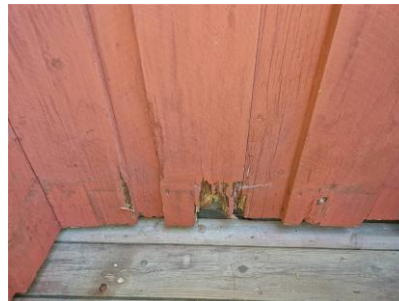
Utvändigt / Fasad

Fasadbeklädnaden har mindre rötskador och torsprikor.

Mindre rötskador finns i fasadpanelen. Dessa bedöms dock inte ha lett till bakomliggande skador.

För att undvika följskador kan rötskadad träpanel bytas ut.

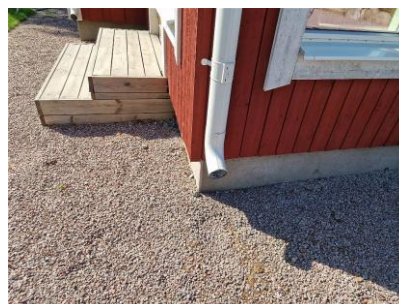
Utvändigt / Hängrännor / Stuprör

Stuprör är inte anslutet till markledning.

För att minska fuktbelastningen på grunden rekommenderas att vatten från stupröret leds bort från byggnaden.

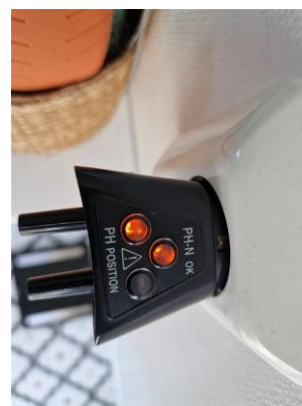
Entréplan / Badrum/Wc/Bastu

Funktionskontroll av jordade eluttag.

Vid stickprovskontroll av jordade eluttag noterades inga avvikelser.

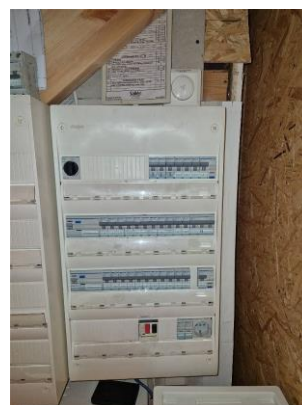
Entréplan / Trappförråd

El-centralen har jordfelsbrytare.

Jordfelsbrytare finns installerad vid elcentralen.

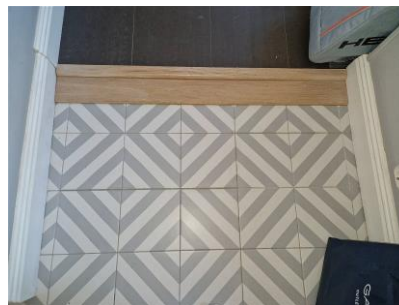
Entréplan / Allmänt

Bom i klinkerplattor finns.

Detta problem har uppstått vid övergången mellan tillbyggnaden och den gamla delen av huset på grund av sättningar i grunden.
