Besiktningssprotokoll

Försäkringsbesiktning för Anticimex Säljarsförsäkrat

Fastighetsbeteckning: Kil 5:15	
Fastighetsadress: Kil 91	
Postnummer: 755 77	Ort: Vänge

Besiktningdatum: 2024-05-21	Protokollnummer: 68276466
Temperatur: 16 °C	Väderlek: Sol
Tekniker: Mattias Naeslund	
E-post: mattias.naeslund@Anticimex.se	
Kontor: Uppsala	
Närvarande: Säljare och tekniker

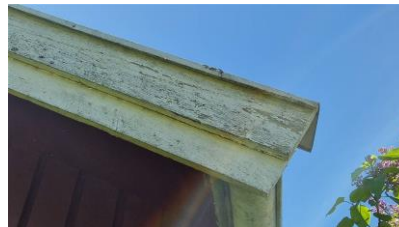
-Knutar, vindskivor och trädetaljer är i behov av målning/underhåll.

Fasadbeklädnad och träkonstruktioner där målningsbehov finns riskerar att få fukt- och rötskador på grund av sämre vattenavvisande förmåga. För att öka livslängden på fasadbeklädnaden rekommenderas målning och underhåll.

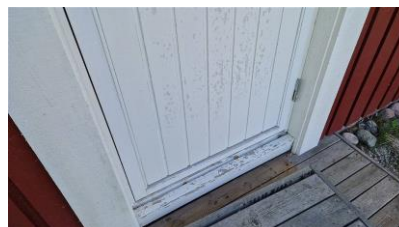
-Dörr/trädetaljer är i behov av målning/underhåll.

Dörrar där målningsbehov finns riskerar att få fukt- och rötskador på grund av sämre vattenavvisande förmåga.

För att öka livslängden på dörr rekommenderas målning och underhåll.

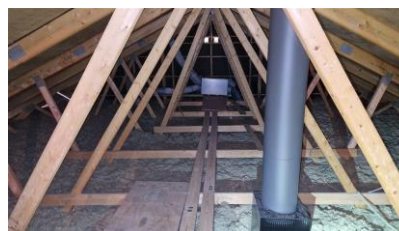
-Underlagstaket består av plywood.

Eftersom underlagstaket består av plywood utan yttre täckning av papp under takbeklädnaden, finns risk vid ogynnsam väderlek att regnvatten/snö tränger in i skivskarvar med läckage på vindsutrymmet som följd. Med tiden kan även träfiberskivorna drabbas av fuktskador.

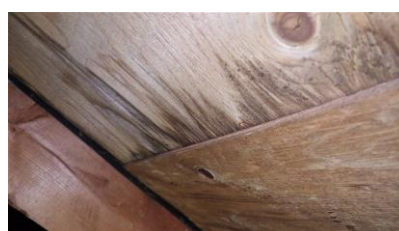
-Mindre fuktfläckar och påväxt noterades på underlagstak.

Detta är vanligt förekommande (normalt) med tanke på att underlagstaket består av plywood.

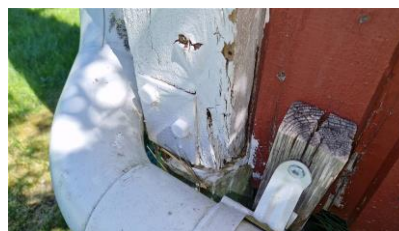
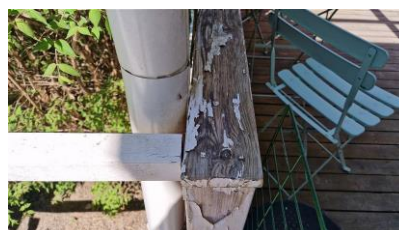
-Rötskador och underhållsbehov förekommer på stolpar och i takkonstruktionen på den stora altanen.

Rötskador i altan och altanräcke är ett tecken på bristande fuktskydd och hög fuktpåverkan.

Vi rekommenderar att man kontaktar en fackman/snickare för att byta ut rötskadade delar av konstruktionen.

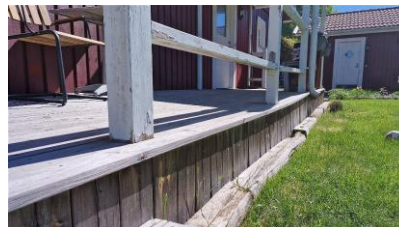
- Altaner sviktat och lutar.
- Underhållsbehov noteras på altaner.

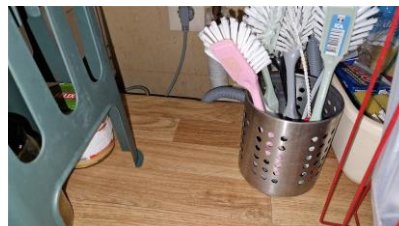
- Fuktskydd saknas i diskbänkskåp.
- Fuktskydd saknas under kyl och frys.

Utan fuktskydd är det svårt att upptäcka läckage från rörledningar. Vatten kan då tränga in i omkringliggande konstruktioner och orsaka fuktskador.

För att upptäcka eventuella läckage, installera ett fuktskydd.

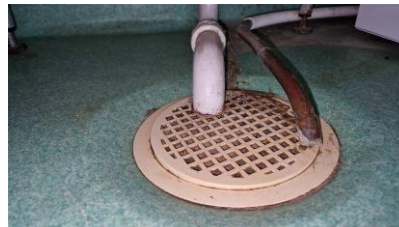
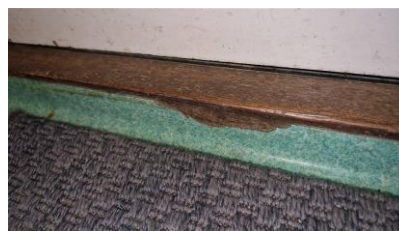
- Våtutrymmet har äldre ytskikt.
- Äldre golvbrunn noteras.
- Skada på ytskiktet noteras på tröskel.

Eftersom funktionen, som innebär att ytskiktet/tätskiktet ska vara vattentätt, kan vara nedsatt finns en ökad risk att vatten tränger igenom ytskiktet/tätskiktet med vattenskador i omkringliggande konstruktioner som följd.

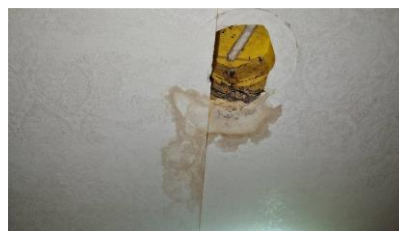
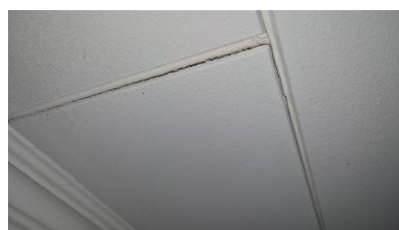
- Fuktfläckar noteras vid dosor för antensladdar.
- Spricka/släpp förekommer i innertak.

Dessa gav inga förhöjda fuktvärden vid besiktningstillfället.

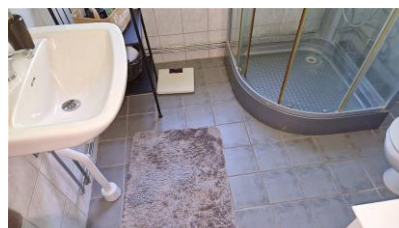
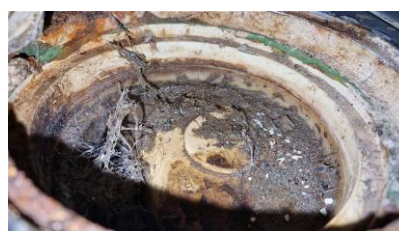
- Våtutrymmet har äldre yt-/tätskikt.
- Tätskiktsanslutning är ej synlig i golvbrunnen.

Eftersom funktionen, som innebär att ytskiktet/tätskiktet ska vara vattentätt, kan vara nedsatt finns en ökad risk att vatten tränger igenom ytskiktet/tätskiktet med vattenskador i omkringliggande konstruktioner som följd.

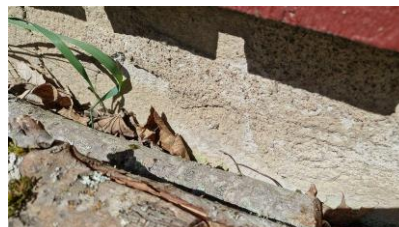
-Sprickor/putssläpp finns i sockel.

Dessa bedöms inte ha lett till bakomliggande skador.

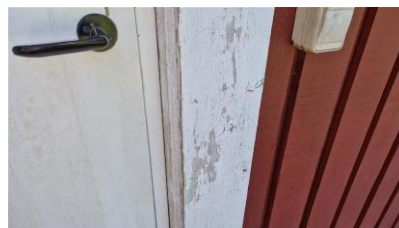
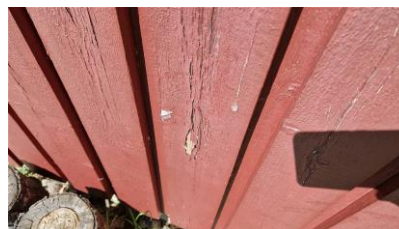
-Fasadpanelen, vindskivor och trädetaljer är i behov av målning/underhåll.

Fasadbeklädnad och träkonstruktioner där målningsbehov finns riskerar att få fukt- och rötskador på grund av sämre vattenavvisande förmåga. För att öka livslängden på fasadbeklädnaden rekommenderas målning och underhåll.

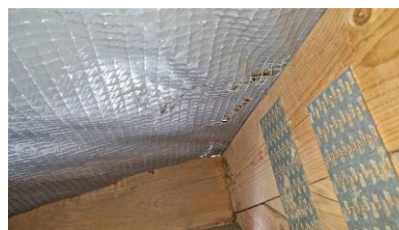
-Underlagstaket består av plastfolie som delvis har skador.

Eftersom underlagstaket består av plastfolie finns risk vid ogynnsam väderlek att regnvatten/snö tränger in under den yttre takbeläggningen och ner mellan plastöverlapp eller i andra otätheter med läckage på vindsutrymmet som följd.
