Besiktningssprotokoll

Försäkringsbesiktning för Anticimex Säljarsförsäkrat

Fastighetsbeteckning: Åloppe 3:23	
Fastighetsadress: Åloppe 145	
Postnummer: 743 86	Ort: Bälinge

Besiktningdatum: 2024-10-29	Protokollnummer: 68622103
Temperatur: 1 °C	Väderlek: Klart
Tekniker: Mickael Jedland	
E-post: mickael.jedland@anticimex.se	
Kontor: Uppsala	
Närvarande: Fastighetsägare

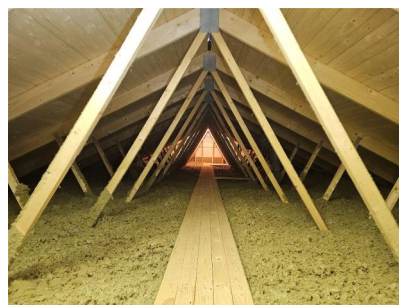
Utvändigt / Vind

✓ Vid kontroll av vinden uppmättes fuktvärden under kritisk fuktnivå för mikrobiell tillväxt och en normal lukt upplevdes. Fuktkvoten i underlagstak/takbjälkar uppmättes till 9-10 %.

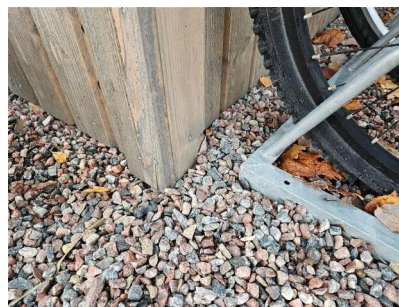
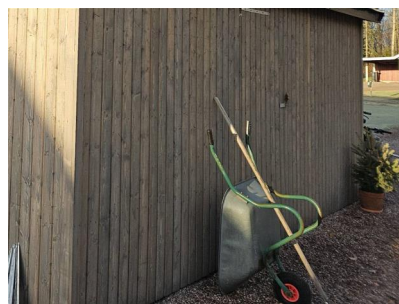
Utvändigt / Markförhållanden

Avståndet mellan fasadbeklädnaden och marken på den nya utbyggda förrådsdelen mot garaget är inte tillräckligt.

Eftersom fasadbeklädnaden på förrådet avslutas för nära mark kan fukt från marken sugas upp i fasadpanelens nederkant. Detta kan orsaka fuktrelaterade skador i fasadbeklädnaden och bakomliggande konstruktioner.

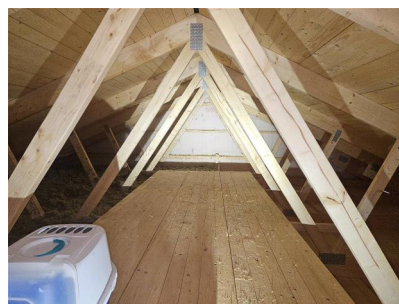
Utvändigt / Vind

- Vid kontroll av vinden uppmättes fuktvärden under kritisk fuktnivå för mikrobiell tillväxt och en normal lukt upplevdes. Fuktkvoten i underlagstak/takbjälkar uppmättes till 12-13%.
