Besiktningssprotokoll

Försäkringsbesiktning för Anticimex Säljarsförsäkrat

Fastighetsbeteckning: Skyttorp 6:8	
Fastighetsadress: Brädgårdsvägen 13	
Postnummer: 743 94	Ort: Skyttorp

Besiktningdatum: 2024-08-30	Protokollnummer: 68489150
Temperatur: 17 °C	Väderlek: Regn
Tekniker: Abubaker Hassen	
E-post: abubaker.hassen@Anticimex.se	
Kontor: Uppsala	
Närvarande: Fastighetsägare

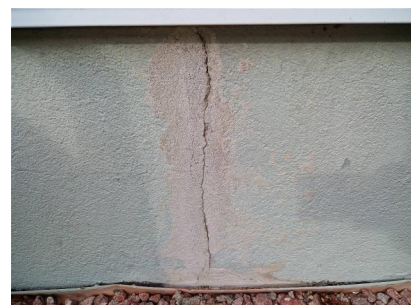
Utvändigt / Sockel

Sprickor finns i sockel.
Dessa bedöms inte ha lett till bakomliggande skador.

Vidare Utvändigt fuktskydd ligger oskyddat ovan mark.

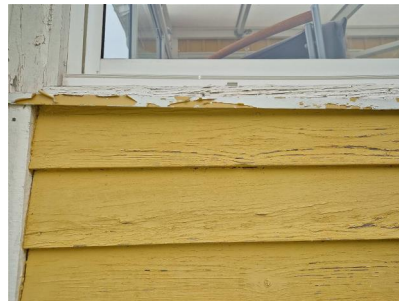
Utvändigt / Fasad

En del av fasadpanelen är i behov av målning/underhåll.

Fasadbeklädnad och träkonstruktioner där målningsbehov finns riskerar att få fukt- och rötskador på grund av sämre vattenavvisande förmåga. För att öka livslängden på fasadbeklädnaden rekommenderas målning och underhåll.

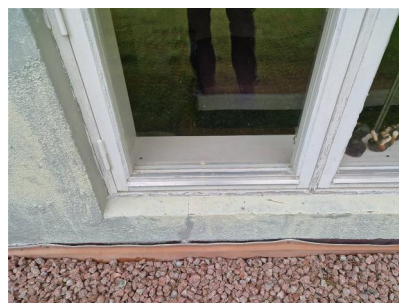
Utvändigt / Fönster

Enstaka källarfönster är i behov av målning/underhåll.
Enstaka fönsterbleck saknas på källarfönster.

För att öka livslängden på fönster rekommenderas målning och underhåll.
Montera fönsterbleck.

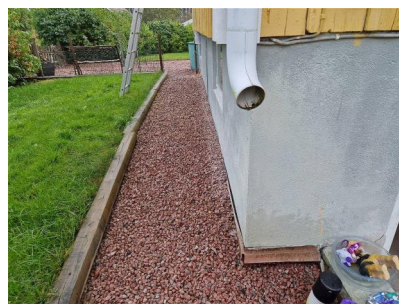
Utvändigt / Hängrännor / Stuprör

Stuprör är inte anslutet till markledning.

För att minska fuktbelastningen på grunden rekommenderas att vatten från stupröret leds bort från byggnaden

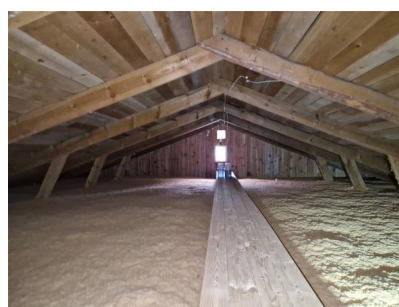
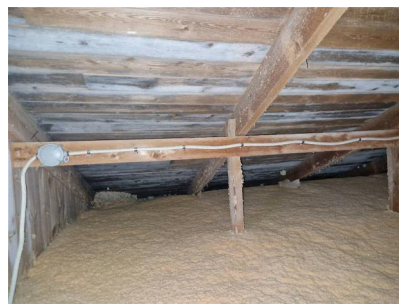
Utvändigt / Vind

🔍 Mikrobiell påväxt finns på underlagstaket.

Den upptäckta mikrobiella påväxten på underlagstaket kan vara ett tecken på att vinden tillförs fukt inifrån bostaden och/eller uteluften. Vinden är tilläggsisolerad.

Vi rekommenderar en fördjupad undersökning för att bedöma orsak och omfattning.

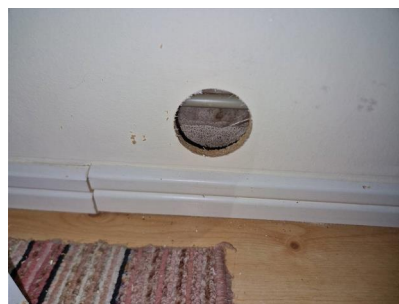
Källarplan / Allmänt

Vid kontroll av konstruktion uppmättes fuktvärden under kritisk nivå för mikrobiell tillväxt och normal lukt upplevdes.

Grundläggningen består av en betongplatta på mark utan underliggande isolering och med golv på Platon matta.

Källargrundmurar med påreglade isolerade ytterväggar.

Fuktkvoten uppmättes till 16 % och en normal lukt kunde kännas i golv/vägg vinkel.

Det finns risk för mikrobiell tillväxt om den relativa fuktigheten (RF) i den omgivande luften är över 75% i furuvirke motsvarar det en fuktkvot (FK) på 17%.

Befintlig påreglad vägg och eventuella väggsyllar riskerar att drabbas av fuktskador på grund av naturlig fuktpåverkan. Detta i sin tur kan leda till mikrobiella skador (angrepp av mikroorganismer) som kan resultera i att mikrobiell lukt sprids till boendemiljön. Om regler/syllar är tryckimpregnerade kan även en kemisk lukt förekomma.

Vidare puts- och färgsläpp finns på källarväggar i matkällare, vilket tyder på att det utvändiga fuktskyddet börjar försämrats och närmar sig slutet av sin tekniska livslängd.

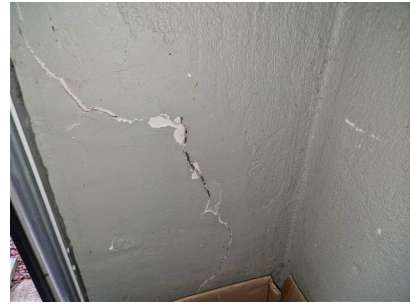
Spricka/or finns i vägg.

Dessa bedöms inte ha lett till bakomliggande skador.

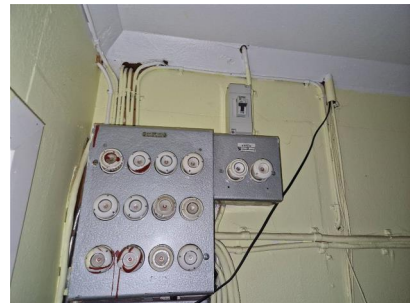
El-centralen har jordfelsbrytare.

Jordfelsbrytare finns installerad vid elcentralen.
