Besiktningssprotokoll

Försäkringsbesiktning för Anticimex Säljarsförsäkrat

Fastighetsbeteckning: Ed 3:91	
Fastighetsadress: Nypongatan 6	
Postnummer: 742 35	Ort: Östhammar

Besiktningdatum: 2025-01-18	Protokollnummer: 68764669
Temperatur: 4 °C	Väderlek: Mulet\$\$
Tekniker: Tomas Rodensjö	
E-post: Tomas.Rodensjo@anticimex.se	
Kontor: Uppsala	
Närvarande: klaus silfvenius

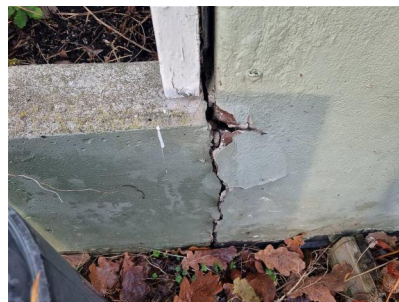
Sprickor finns i sockel.

Vi rekommenderar en fördjupad undersökning för att bedöma orsak och omfattning.

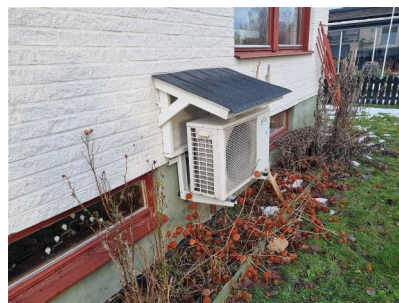
Kondensvatten från luftvärmepumpens utedel leds inte bort från husgrunden.

Detta medför ökad risk för att vatten tränger in i anslutande konstruktioner, vilket i sin tur kan leda till fuktrelaterade skador. Observera att besiktning av byggnadens värmesystem eller värmepumpen inte har ingått i uppdraget.

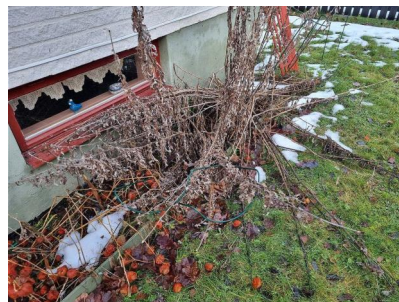
Växter finns i anslutning till grundmur.

När det finns rabatter och växter nära grundmuren finns risk att fukt stannar kvar i väggarna. Detta kan i sin tur orsaka invändiga fuktskador. Växternas rötter kan också skada grundmuren och sätta dräneringsledningen ur funktion.

Området närmast huset rekommenderas att vara fritt från växtlighet.

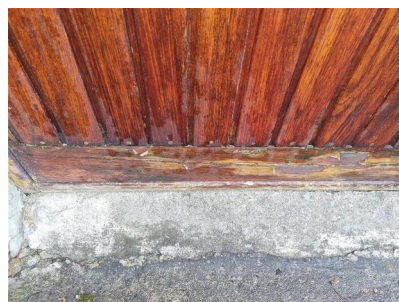
Tröskelbleck saknas under dörr.

Avsaknad av tröskelbleck medför att det finns risk för att vatten kan rinna in och orsaka fuktskador på tröskel och/eller i kringliggande vägg och bjälklag.

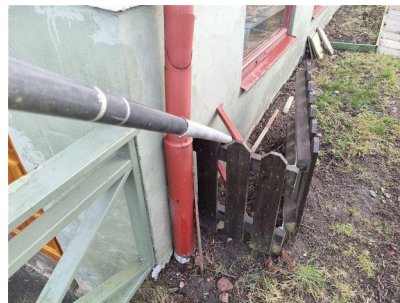
Lövsilar finns inte.

När det saknas lövsilar så finns det risk att det blir stopp i dagvattenledningen.

För att hindra stopp i dagvattenledningar rekommenderas komplettering av lövsilar.

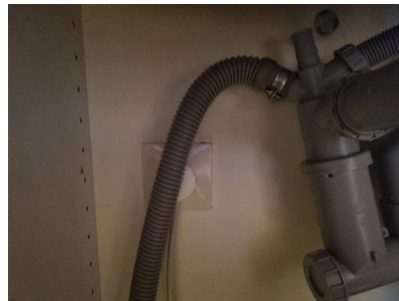
Upphångningsbygel saknas på avloppslang från diskmaskinen.

Fuktskydd saknas i diskbänksskåp samt under kyl/frys.

För att hindra brott på avloppslang rekommenderas komplettering av upphångningsbygel.

För att upptäcka eventuella läckage, installera ett fuktskydd.

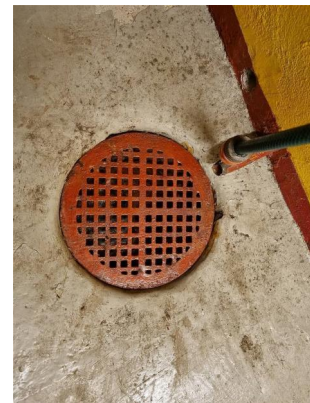
Gjutjärnsbrunnen är rostangripen.

Golvbrunn i pannrum/garage är i dåligt skick.

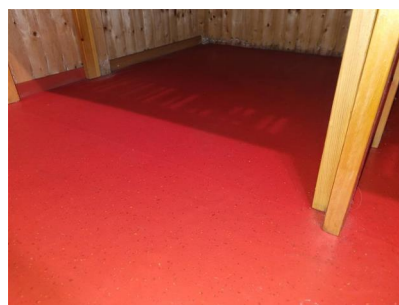
Limmad plastmatta finns på betongplattan.

På grund av naturlig fuktpåverkan från mark riskerar plastmattan att släppa från underlaget. Mattan och limmet kan också avge en kemisk lukt som sprids till boendemiljön.

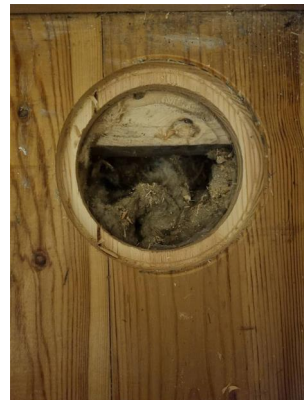
Grundläggningen består av en betongplatta på mark utan underliggande isolering och med ett uppreglat isolerat golv dikt an betongen.

Fuktkvoten uppmättes till 13 % och den relativa fuktigheten till 54 % i golvkonstruktionen

Befintlig golvkonstruktion och eventuella väggssyllar riskerar att drabbas av fuktskador på grund av naturlig fuktpåverkan. Detta i sin tur kan leda till mikrobiella skador (angrepp av mikroorganismer) som kan resultera i att mikrobiell lukt sprids till boendemiljön. Om väggssyllarna är tryckimpregnerade kan även en kemisk lukt förekomma.

Via det borrarade hålet i golvet noterades brädgolv, plastfolie träreglar, mineralull samt plastfolie mot betongplatta.

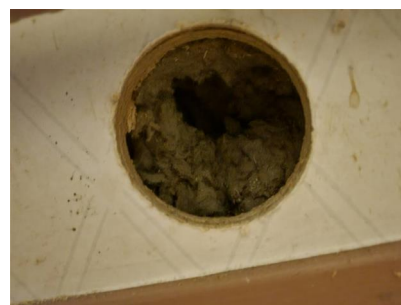
Källargrundmurar med påreglade isolerade ytterväggar.

Fuktkvoten uppmättes till 13 %, den relativa fuktigheten uppmättes till 44% och en normal lukt kunde kännas i golv/vägg vinkel.

Befintlig påreglad vägg och eventuella väggssyllar riskerar att drabbas av fuktskador på grund av naturlig fuktpåverkan. Detta i sin tur kan leda till mikrobiella skador (angrepp av mikroorganismer) som kan resultera i att mikrobiell lukt sprids till boendemiljön. Om reglar/syllar är tryckimpregnerade kan även en kemisk lukt förekomma.

Via det borrarade hålet i ytterväggen noterades träfiberskiva, träreglar samt mineralull.
