Besiktningssprotokoll

Försäkringsbesiktning för Anticimex Säljarsförsäkrat

Fastighetsbeteckning: Södergårde 2:16	
Fastighetsadress: Södergårde 20	
Postnummer: 743 94	Ort: Skyttorp

Besiktningdatum: 2025-01-28	Protokollnummer: 68819025
Temperatur: 2 °C	Väderlek: Mulet
Tekniker: Magnus Stjerngren	
E-post: magnus.stjerngren@anticimex.se	
Kontor: Uppsala	
Närvarande: Ombud för säljaren

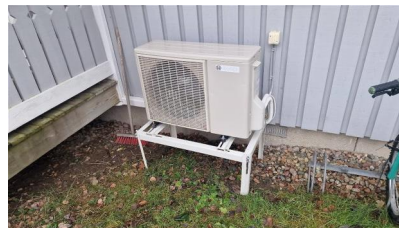
Utvändigt / Markförhållanden

Kondensvatten från luftvärmepumpens utedel leds inte bort från husgrunden.

Detta kan medföra en ökad risk för att vatten tränger in i anslutande konstruktioner, vilket i sin tur kan leda till fuktrelaterade skador. Observera att besiktning av byggnadens värmesystem eller värmepumpen inte har ingått i uppdraget.

För att minska fuktbelastningen på grunden rekommenderas att kondensvatten från luftvärmepumpen leds bort från byggnaden.

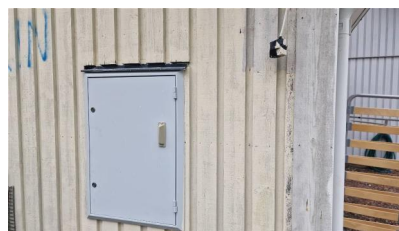
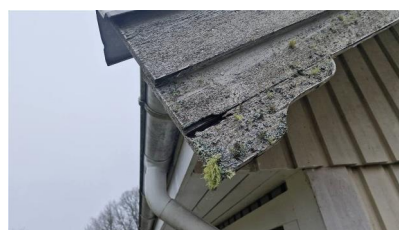
Utvändigt / Fasad

En notering som också bör påtalas är att utvändiga träkonstruktioner som exempelvis fasad, foder samt vindskivor är i behov av målning och underhåll. Därtill finns det även en del rötskador som rekommenderas att bytas i samband med ommålningen.

Fasadpanelen, vindskivor samt foder är i behov av målning/underhåll. Mindre rötskador finns lokalt.

För att öka livslängden på fasadbeklädnaden rekommenderas målning och underhåll.

I samband med målningen skall rötskadat material bytas ut.

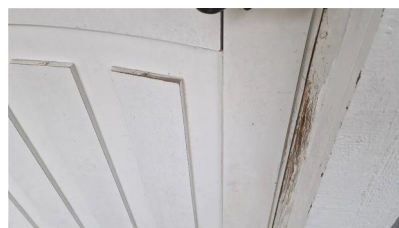
Utvändigt / Dörrar

Dörr är i behov av målning/underhåll.

Dörrar där målningsbehov finns riskerar att få fukt- och rötskador på grund av sämre vattenavvisande förmåga.

För att öka livslängden på dörr rekommenderas målning och underhåll.

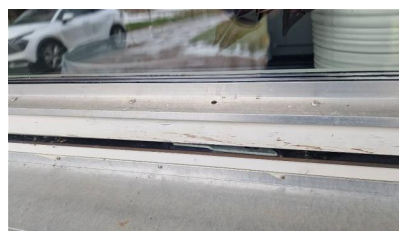
Utvändigt / Fönster

Isolerglas är äldre. Målningsbehov finns.

Befintliga fönster är äldre vilket betyder att tätningen mellan fönsterrutorna kan vara sämre. Detta kan leda till att missfärgning/imma kan uppstå mellan glasrutorna.

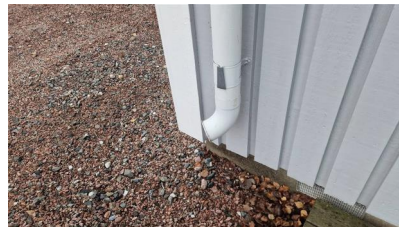
Utvändigt / Hängrännor / Stuprör

Stuprör är inte anslutet till markledning.

Stuprör som inte är anslutet till markledning kan medföra en ökad fuktbelastning på grundmur/sockel som i sin tur kan leda till fuktrelaterade skador.

För att minska fuktbelastningen på grunden rekommenderas att vatten från stupröret leds bort från byggnaden.

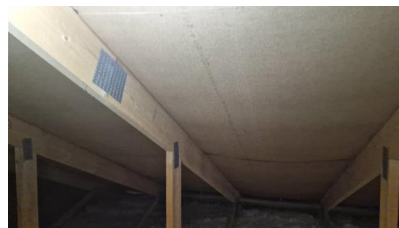
Underlagstaket består av träfiberskivor.

Eftersom underlagstaket består av träfiberskivor utan yttre täckning av papp under takbeklädnaden, finns risk vid ogynnsam väderlek att regnvatten/snö tränger in i skivskarvar med läckage på vindsutrymmet som följd. Med tiden kan även träfiberskivorna drabbas av fuktskador.

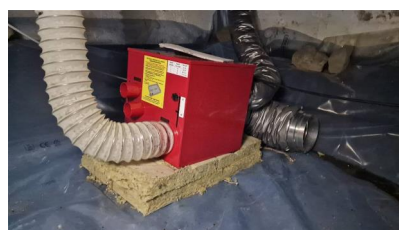
Utvändigt / Krypgrund

Grunden ser i övrigt bra ut men det finns en del äldre fuktfläckar lokalt i blindbotten som dock var torra vid besiktningstillfället.

Krypgrund med installerad avfuktare.

En del äldre (torra) fuktfläckar finns.

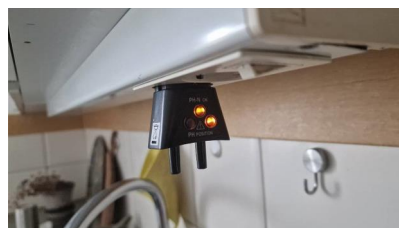
Entréplan / Allmänt

Funktionskontroll av jordade eluttag.

Vid stickprovskontroll av jordade eluttag noterades inga avvikelser.

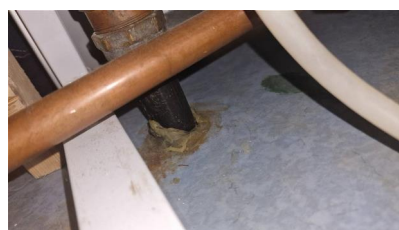
Entréplan / Tvättstuga

Våtutrymmet har äldre yt-/tätskikt.
Rör genomföringar finns i golvet.

Utrymmet är äldre och har passerat tiden för sin tekniska livslängd.

Renovering av utrymmet rekommenderas. Kontakta en behörig våtrumsentreprenör för en renovering. I samband med renoveringen bör omkringliggande konstruktioner kontrolleras för att upptäcka eventuella följskador.

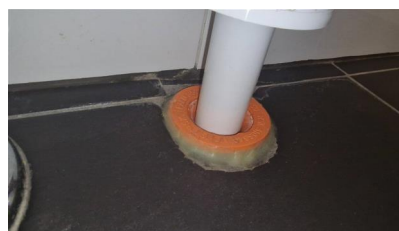
Entréplan / Dusch/Toalett

Rörstos under handfat har felaktig höjd ovan golv.

Risk finns att tätskiktet inte kunnat anslutas på ett korrekt sätt.

Försäkringsbolagen (villahem) har inga egna krav på arbetsutförande, utan hänvisar till fackmässigt utförande. Fackmässigt utförande innebär att arbetet ska utföras enligt Boverkets byggregler, gällande branschregler samt monteringsanvisningar för samtliga material. Följs inte detta riskerar man få nedsatt eller i värsta fall helt utebliven skadeersättning, vid en skada. Det rekommenderas att aktuell entreprenör eller utförare kontaktas för att kontrollera och säkerställa eventuell garanti av utförandet.

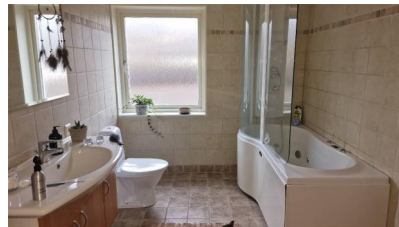
Entréplan / Badrum/Wc

Våtutrymmet har yt-/tätskikt från byggåret.

Utrymmet är äldre och har passerat tiden för sin tekniska livslängd.

Golvbrunnen är inte åtkomlig under badkar.

Renovering av utrymmet rekommenderas. Kontakta en behörig våtrumsentreprenör för en renovering. I samband med renoveringen bör omkringliggande konstruktioner kontrolleras för att upptäcka eventuella följskador.
