Anticimex Överlåtelsebesiktning av småhus - nivå 1

| Fastighetsbeteckning: Bälinge-Lövsta 9:35 | |
| Fastighetsadress: Blåsippsvägen 5 | |

| Besiktningdatum: 2025-02-19 | Protokollnummer: 68837552 |

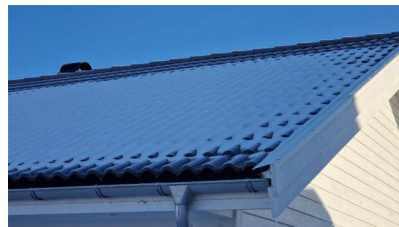
Utvändigt / Tak

Yttertaket var snötäckt vid besiktningen.

Då yttertaket var snötäckt vid besiktningstillfället kunde inte besiktning av taket genomföras.

Vi rekommenderar en kompletterande besiktning när taket är fritt från snö.

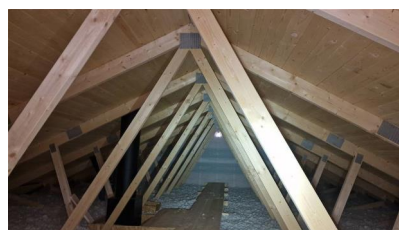
Utvändigt / Vind

Vid kontroll av vinden uppmättes fuktvärden under kritisk fuktnivå för mikrobiell tillväxt och en normal lukt upplevdes. Fuktkvoten i underlagstak/takbjälkar uppmättes vid besiktningstillfället till ca 9 - 10 %. Detta värde varierar dock under året beroende på årstid och utomhusklimat.

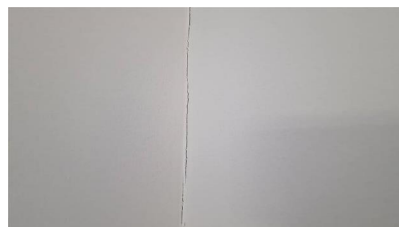
Entréplan / Allmänt

Spricka/or finns i vägg.

Dessa bedöms inte ha lett till bakomliggande skador utan anses som normala i hus med trästomme.

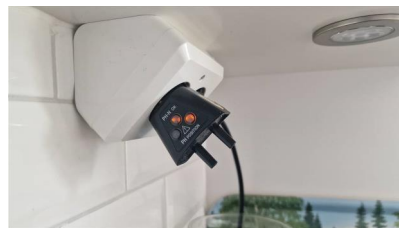
Funktionskontroll av jordade eluttag.

Vid stickprovskontroll av jordade eluttag noterades inga avvikelser.

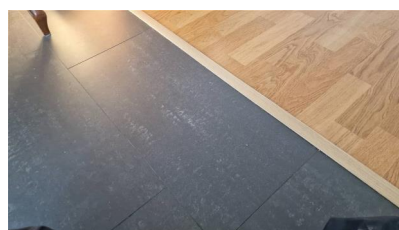
Entréplan / Entréhall

Klinker har släppt från underlaget ("Bom").

Felet som uppstått är att vidhäftningen mellan klinker och underlag har upphört. Sk "bom/ bomljud".

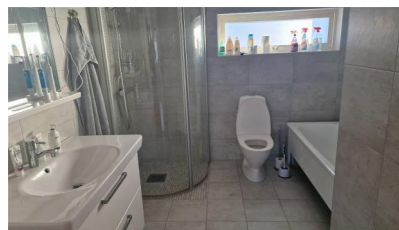
Entréplan / Dusch/Toalett

Normala fuktvärden indikerades mot klinker/kakel.

En viss fukt tränger alltid in bakom kakel/klinker via fogarna, detta är helt normalt och innebär inte att tätskiktet/ våtrumsisoleringen under kaklet/klinkern är bristfälligt eller ur funktion.

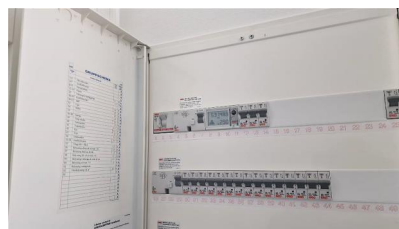
Entréplan / Tvättstuga

Jordfelsbrytare finns installerad vid el-centralen,
Gruppförteckning noteras.

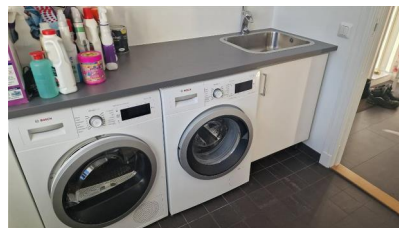
Normala fuktvärden indikerades mot klinker/kakel.

En viss fukt tränger alltid in bakom kakel/klinker via fogarna, detta är helt normalt och innebär inte att tätskiktet/ våtrumsisoleringen under kaklet/klinkern är bristfälligt eller ur funktion.

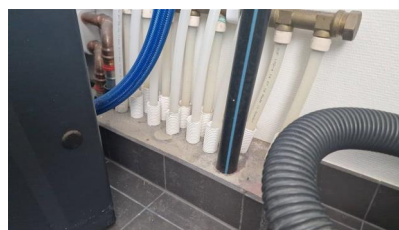
Rör genomföring finns i golvklack

När rör genomföringar finns i golv eller golvklack är det inte fackmässigt* utfört. Rör genomföringar i golvet medför en ökad risk för att vatten tränger ner i omkringliggande konstruktioner och orsakar fuktskador.

*Fackmässigt utförande innebär att arbetet ska utföras enligt Boverkets byggregler, gällande branschregler samt monteringsanvisningar för samtliga material. Om dessa regler och anvisningar inte följs och en skada inträffar riskerar man att få en nedsatt eller utebliven skadeersättning från sitt försäkringsbolag (villahem).
