# Besiktningssprotokoll

Fastighetsbeteckning: Ed 3:122	
Fastighetsägare: Ewa Lindblom Boman & Dödsbo efter :Gunnar Roine Boman	
Fastighetsadress: Bigatan 11	
Postnummer: 742 35	Ort: Östhammar

Besiktningdatum: 2023-10-20	Protokollnummer: 67903084
Temperatur: 3 °C	Väderlek: Mulet
Tekniker: Magnus Stjerngren	
E-post: magnus.stjerngren@anticimex.se	
Kontor: Uppsala	
Närvarande: Fastighetsägare och Makan till Gunnar Roine Boman

### Byggnadsbeskrivning Bostadsbyggnad

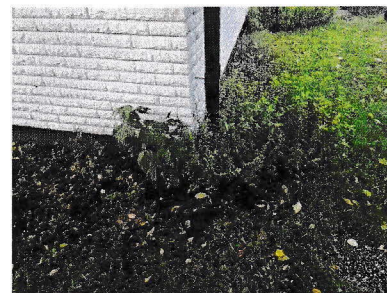
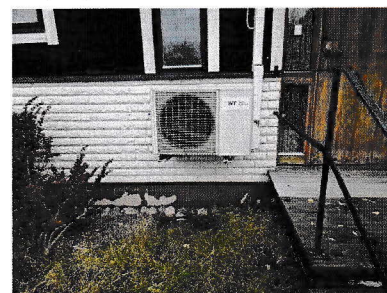
Växter finns i anslutning till grundmur.  
Kondensvatten från luftvärmepumpens utedel leds inte bort från  
husgrunden.

Området närmast huset rekommenderas att vara fritt från växtlighet.

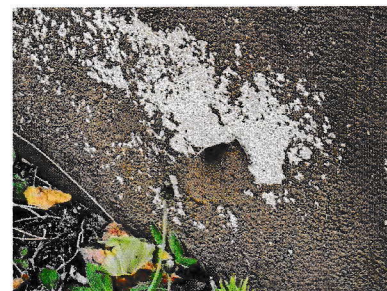
Sprickor, puts och färgsläpp finns i sockel.

Dessa bedöms inte ha lett till bakomliggande skador.

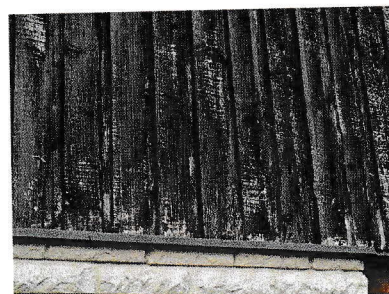
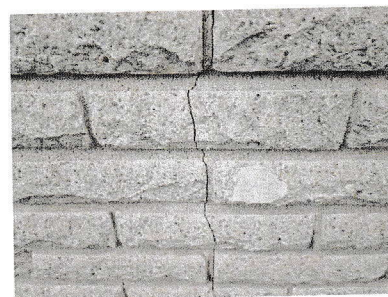
Fasadpanelen är i behov av målning/underhåll.

Sprickor noteras i fasad av kalksandsten.

För att öka livslängden på fasadbeklädnaden rekommenderas målning och underhåll.

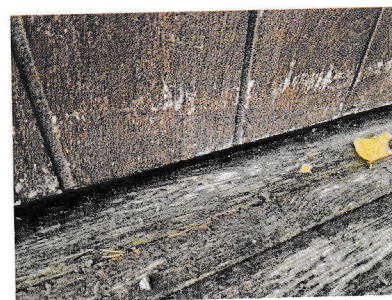
Dörr är i behov av målning/underhåll.  
Tröskelbleck finns ej.

Dörrar där målningsbehov finns riskerar att få fukt- och rötskador på grund av sämre vattenavvisande förmåga.

För att öka livslängden på dörr rekommenderas målning och underhåll.

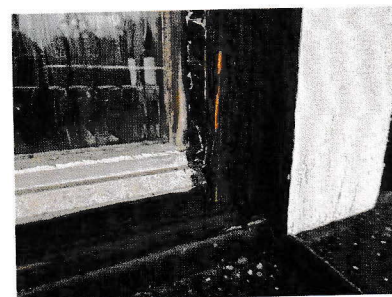
Fönster är i behov av målning/underhåll.

För att öka livslängden på fönster rekommenderas målning och underhåll.

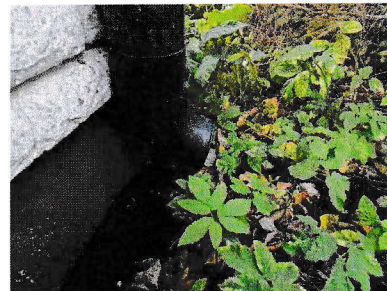
Stuprör är inte anslutet till markledning.

Stuprör som inte är anslutet till markledning kan medföra en ökad fuktbelastning på grundmur/sockel som i sin tur kan leda till fuktrelaterade skador.

För att minska fuktbelastningen på grunden rekommenderas att vatten från stupröret leds bort från byggnaden.

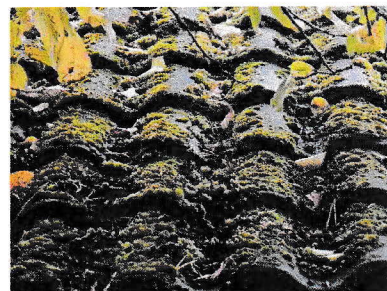
Yttertaket är äldre.  
Mosspåväxt finns på takpannor.

Takpannor, plåtdetaljer och underlagspapp har enligt vår bedömning en begränsad livslängd. Eftersom husets taktäckning är äldre har det ett minskat motstånd mot vatteninträngning. Detta i sin tur kan leda till fuktskador på träläkt och vidare ner i underliggande konstruktioner.

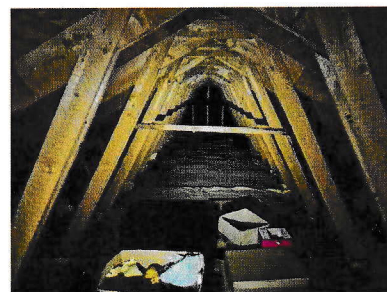
Vid kontroll av vinden uppmättes fuktvärden under kritisk fuktnivå för mikrobiell tillväxt och en normal lukt upplevdes.

Risk för mikrobiell tillväxt föreligger om den relativa fuktigheten (RF) i den omgivande luften är över 75% vilket i furuvirke motsvarar en fuktkvot (FK) på 17%.

Fuktkvoten i underlagstak/takbjälkar uppmättes vid besiktningstillfället till ca 7 - 8 %.

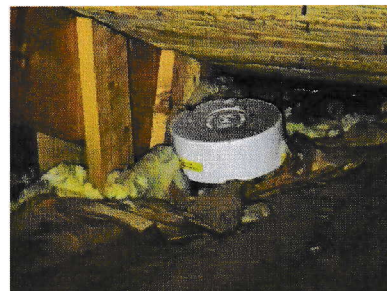
Avluftning för avlopp avslutas i utrymmet.

Risk finns att vakuumentilen för avloppet slutar att fungera, vilket resulterar i att varm och fuktig luft tränger upp på vinden med fuktskador som möjlig följd. Se över möjligheten att dra ut avluftningen igenom taket. Om inte det är möjligt, kontrollera och säkerställ vakuumentilens funktion med jämna mellanrum.

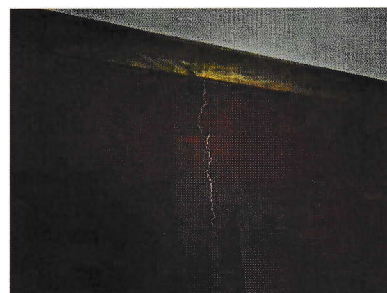
Spricka/or finns i vägg.

Dessa bedöms inte ha lett till bakomliggande skador.

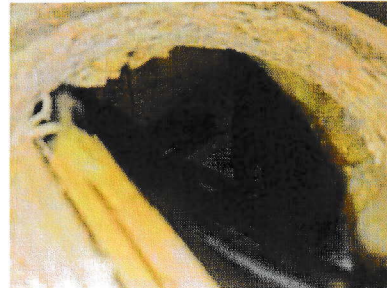
Vid kontroll av konstruktion uppmättes fuktvärden under kritisk nivå för mikrobiell tillväxt och normal lukt upplevdes.

Grundläggningen består av en betongplatta på mark utan underliggande isolering och med ett uppreglat isolerat golv dikt an betongen.

Via borrarat provhål (120mm) i golv noteras:

Ytskikt, golvspån, isolering, träfärgade reglar samt förhydringspapp mot betongen.

Fuktkvoten uppmättes till 12 - 13 %.

Via borrarat provhål (70 mm) i hjärtvägg noterades:

Spånskiva, isolering ner mot golvet samt träregel.

Fuktkvoten uppmättes till 11 - 12 %.

Befintlig golvkonstruktion och eventuella väggsyllar riskerar att drabbas av fuktskador på grund av naturlig fuktpåverkan. Detta i sin tur kan leda till mikrobiella skador (angrepp av mikroorganismer) som kan resultera i att mikrobiell lukt sprids till boendemiljön. Om väggsyllarna är tryckimpregnerade kan även en kemisk lukt förekomma.

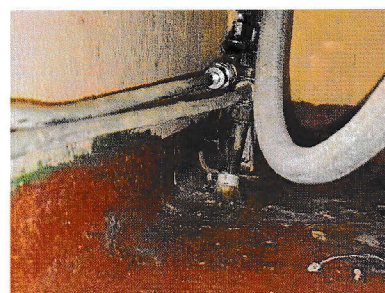
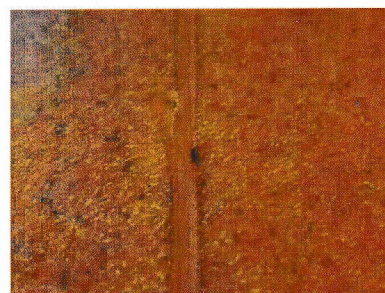
Våtutrymmet har äldre yt-/tätskikt.  
Rör genomföringar finns i golv.  
Golvbeklädnaden är otät vid skarvar.  
Toalettstolen är lös.

Utrymmet är äldre och har passerat tiden för sin tekniska livslängd.

Renovering av utrymmet rekommenderas. Kontakta en behörig våtrumsentreprenör för en renovering. I samband med renoveringen bör omkringliggande konstruktioner kontrolleras för att upptäcka eventuella följdskador.

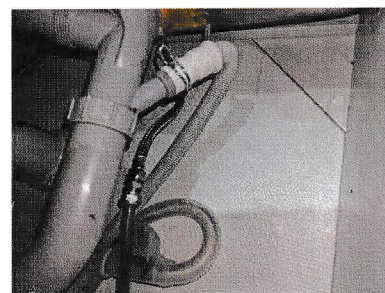
Fuktskydd saknas i diskbänksskåp samt under kyl och frys. Avloppslangen från diskmaskinen är ej upphängd med bygel. Rör för tappvatten är ej fastmonterad mot vägg.

Utän fuktskydd är det svårt att upptäcka läckage från rörledningar. Vatten kan då tränga in i omkringliggande konstruktioner och orsaka fuktskador.

För att upptäcka eventuella läckage, installera ett fuktskydd.

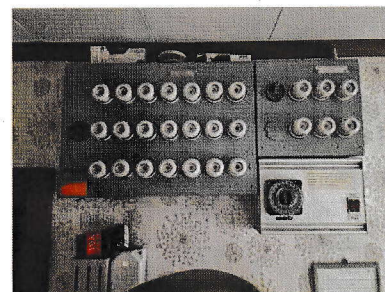
Jordfelsbrytare finns ej.

Det finns inget krav att hus byggda före år 2000 ska ha jordfelsbrytare. Jordfelsbrytaren minskar dock risken för personskador och brand orsakade av elanläggningen.

Kontakta en elektriker för kontroll och åtgärd.

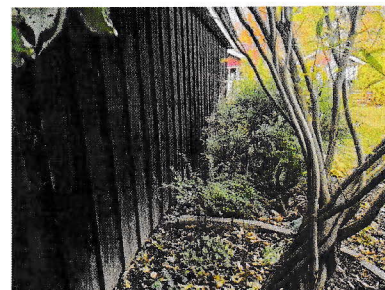
Växter finns i anslutning till grundmur.

När det finns rabatter och växter nära grundmuren finns risk att fukt stannar kvar i väggarna. Detta kan i sin tur orsaka invändiga fuktskador. Växternas rötter kan också skada grundmuren och sätta dräneringsledningen ur funktion.

Området närmast huset rekommenderas att vara fritt från växtlighet.

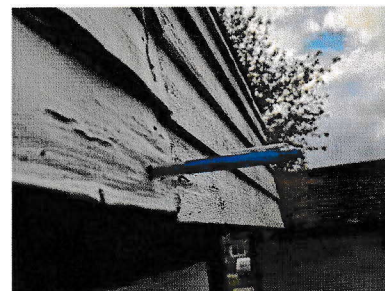
Enstaka panelbrädor har mindre rötskador. Fasadpanelen är i behov av målning/underhåll.

För att öka livslängden på fasadbeklädnaden rekommenderas målning och underhåll. I samband med ommålning rekommenderas att de rötskadade panelbrädorna byts ut.

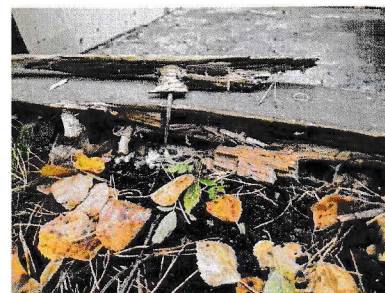
Dörr är i behov av målning/underhåll.  
Rötskada finns i tröskel vid soprum.  
Tröskelbleck finns ej.

För att öka livslängden på dörr rekommenderas målning och underhåll.  
Rötskadade material skall bytas ut.

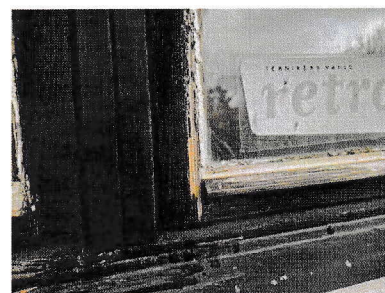
Fönster är i behov av målning/underhåll.

För att öka livslängden på fönster rekommenderas målning och underhåll.

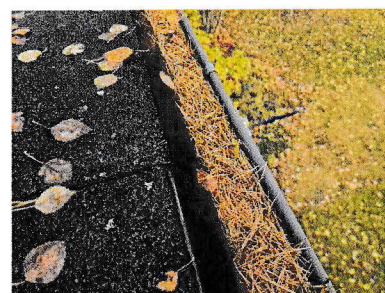
Hängrännor är skräpfyllda.

Eftersom hängrännor är fulla med skräp finns risk för fuktskador på fasad och sockel då vatten kan svämma över.

För att förhindra översvämning rekommenderas rensning av hängrännor.

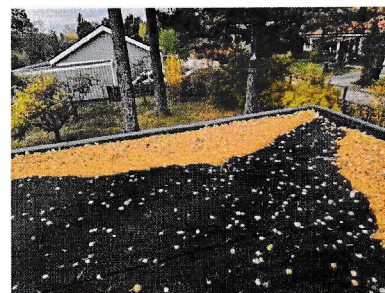
Rikligt med skräp finns på taket.

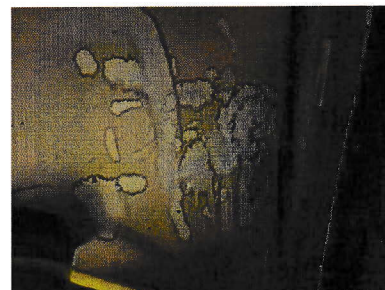
Väggen har fuktfläckar.

Fuktfläckar kan bero på olika saker, och kan vara ett tecken på en tidigare eller en pågående fuktskada.

Vid besiktningstillfället var dessa fläckar torra men bör hållas under uppsikt. Skulle fläckarna tillta i omfattning rekommenderas att kontakt tas med fackman för en fördjupad undersökning. Vid framtida renovering av utrymmet rekommenderas att bakomliggande konstruktioner kontrolleras för att upptäcka eventuella följdskador.
