Besiktningssprotokoll

Försäkringsbesiktning för Anticimex Säljarsförsäkrat

Fastighetsbeteckning: Åloppe 3:23	
Fastighetsadress: Åloppe 145	
Postnummer: 743 86	Ort: Bälinge

Besiktningdatum: 2024-10-29	Protokollnummer: 68622103
Temperatur: 1 °C	Väderlek: Klart
Tekniker: Mickael Jedland	
E-post: mickael.jedland@anticimex.se	
Kontor: Uppsala	
Närvarande: Fastighetsägare

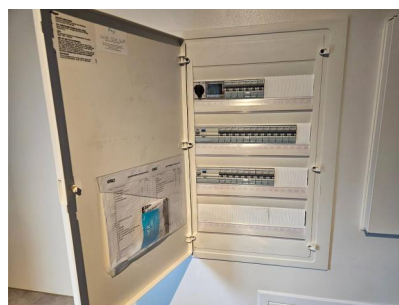
Entréplan / Entréhall

✓ Inget att notera.

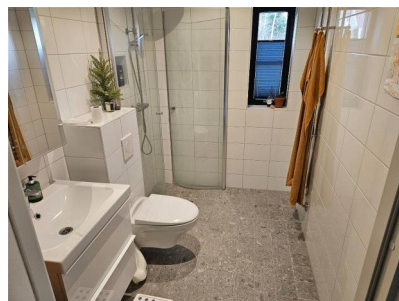
Normala fuktvärden indikerades mot klinker/kakel.

En viss fukt tränger alltid in bakom kakel/klinker via fogarna, detta är helt normalt och innebär inte att tätskiktet/ våtrumsisoleringen under kaklet/klinkern är bristfälligt eller ur funktion.

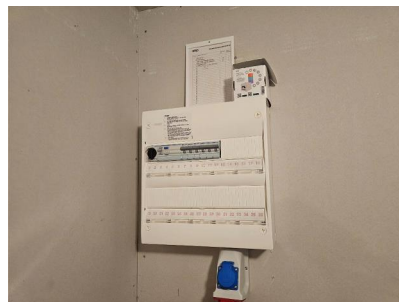
Entréplan / Garage/Förråd

- Inget att notera.
