Besiktningssprotokoll

Försäkringsbesiktning för Anticimex Säljarsförsäkrat

Fastighetsbeteckning: Ed 3:91	
Fastighetsadress: Nypongatan 6	
Postnummer: 742 35	Ort: Östhammar

Besiktningdatum: 2025-01-18	Protokollnummer: 68764669
Temperatur: 4 °C	Väderlek: Mulet\$\$
Tekniker: Tomas Rodensjö	
E-post: Tomas.Rodensjo@anticimex.se	
Kontor: Uppsala	
Närvarande: klaus silfvenius

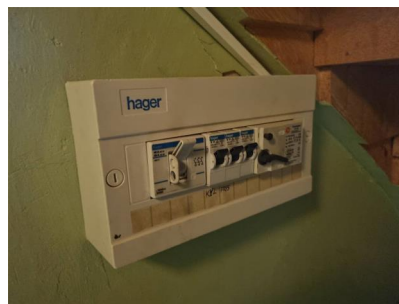
Jordfelsbrytare finns installerad vid elcentralen.

Avhärdare för vatten och vattenmätare finns i utrymmet.
