# Besiktningssprotokoll

Fastighetsbeteckning: Ed 3:122	
Fastighetsägare: Ewa Lindblom Boman & Dödsbo efter :Gunnar Roine Boman	
Fastighetsadress: Bigatan 11	
Postnummer: 742 35	Ort: Östhammar

Besiktningdatum: 2023-10-20	Protokollnummer: 67903084
Temperatur: 3 °C	Väderlek: Mulet
Tekniker: Magnus Stjerngren	
E-post: magnus.stjerngren@anticimex.se	
Kontor: Uppsala	
Närvarande: Fastighetsägare och Makan till Gunnar Roine Boman

### Byggnadsbeskrivning Bostadsbyggnad

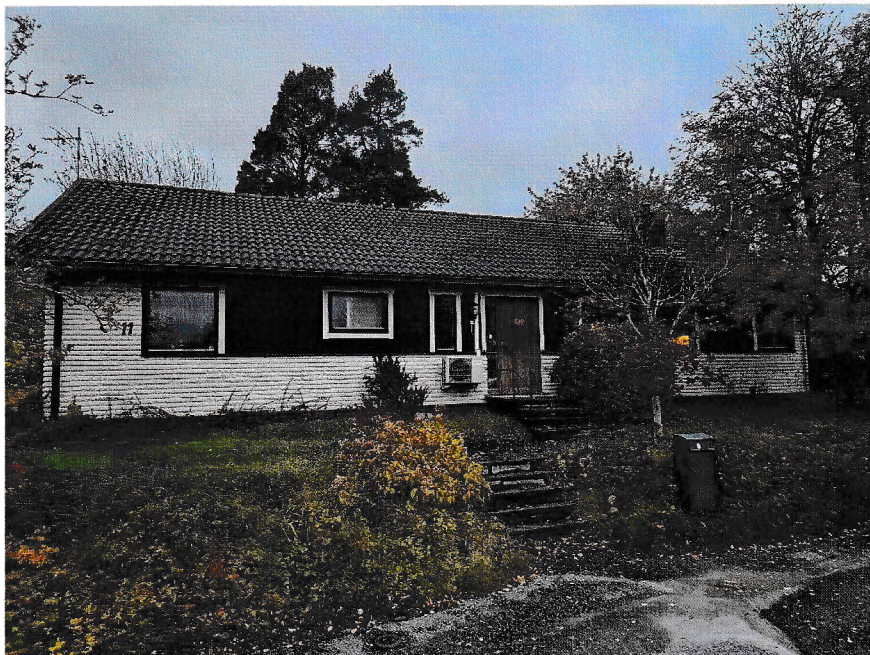
Byggnadsår: 1978	Fönster: 2-glas kopplade fönster
Ombyggnad/Tillbyggnad:	Ventilation: Självdreg (S)
Hustyp, antal våningar: Villa, 1-plan	Värmesystem: Luft/luftvärmepump samt direktverkande el
Taktyp, takbeläggning: Sadeltak, råspont, underlagspapp, läkt och betongpannor	Grundkonstruktion: Betongplatta på mark
Stomme, material: Trä	Terrängförhållanden: Trädgårdstomt
Fasad: Kalksandsten och träpanel	Garage: Fristående garage och förråd

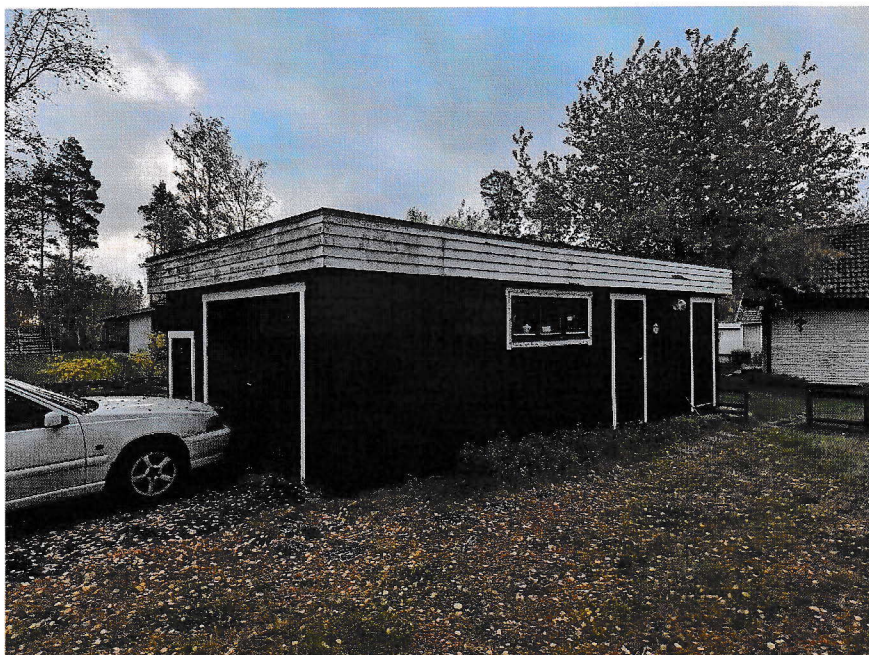
Byggnadsår: Samtida med huvudbyggnad	Fönster: 2-glas kopplade fönster
Ombyggnad/Tillbyggnad:	Ventilation: Självdreg (S)
Hustyp, antal våningar: Garage, 1-plan	Värmesystem: Ej uppvärmt
Taktyp, takbeläggning: Låglutande tak, papp lagd på underliggande träkonstruktion	Grundkonstruktion: Betongplatta på mark
Stomme, material: Trä	Terrängförhållanden: Trädgårdstomt
Fasad: Stående träpanel på fasad. Liggande på taklåda	Garage: Fristående garage och förråd
