UTLÅTANDE ÖVER ÖVERLÅTELSEBESIKTNING

Funbo-Böksta 7:8
Funbo-Böksta 19

Överlåtelsebesiktning enligt SBR-modellen

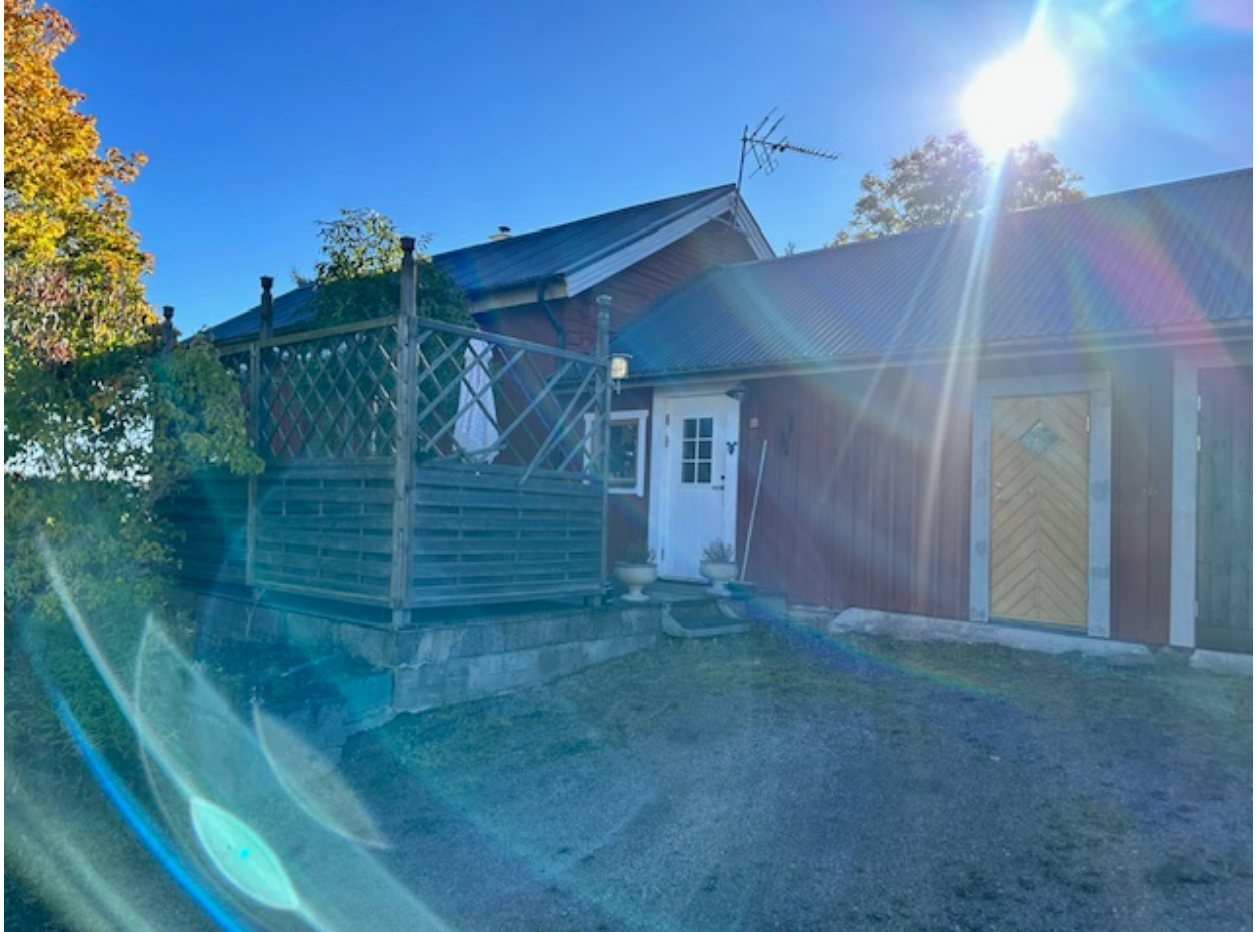
SIDOBYGGNAD

Byggnadstyp	1-plan
Grundläggning	Betongplatta
Stomme/bjälklag	Trä
Fasad	Trä
Fönster	2-glas
Yttertak	Plåt
Uppvärmning	Direktel
Ventilation	Självdrag

Allmänt	Skador som förekommer på ytskikt och inredning orsakade av åldersskäl eller normalt slitage noteras inte särskilt här
Entréplan	
Kallförråd	Belamrat
Garage	-
Hall/entré	-
Kök/matsal	Ej fuktsäker botten i diskbänkskåp Spilltråg saknas under kyl/frys
Vardagsrum	-
Trapphus	-
Dusch/tvätt/bastu	Tvättmaskin i utrymme utan golvbrunn då den är avgränsad med uppbyggnadsklack till dusch Fogar med släpp i dusch och klinker med bom Brunnsmanschett synlig under klämring i golvbrunn Trycksatta rör genomföringar i golv Mekanisk frånluft saknas
